5 研究所の移動型品質検査設備

6 工業用超音波非破壊検査装置の応用試験例、マグロ以外の超音波検査例

6-① O 社製 E0i の応用実験

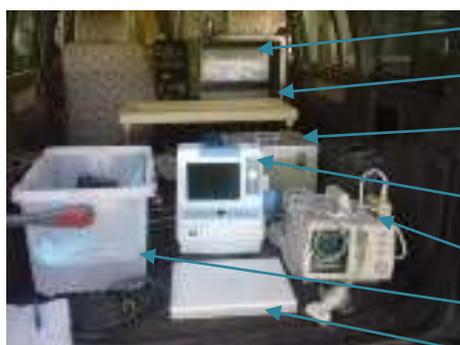
- 参考書、白衣、手袋収納ボックス
- 作業台
- ペーハー測定器、酸素濃度計、デジタルメモリー型温度計、1MHz 超音波美顔器配備アルミケース
- 本多電子製 HS-1500—5/7/10MHz 超音波装置
- 3.5MHz 超音波装置
- バッテリーインバータ搭載移動ケース
- データ入力用ノート型パソコン

当研究所の車載移動設備を示します。写真中央は本多電子製 HS-1500—5/7/10MHz マルチ周波数リニアプローブ搭載型、手前ノート型パソコンデータベースソフトウェアメーカープロ9、右アロカ 3.5MHz 単周波数リニアプローブ搭載型、後列アルミケース内にペーハー測定器、酸素濃度計、デジタルメモリー型温度計、1MHz 超音波美顔器配備、その他バッテリーインバータ搭載移動ケース、参考書、白衣、手袋、セリ内履き雨靴を装備し各セリ現場周りを行っております。超音波装置は医療診断用であり医師または看護師、臨床検査技師、診療放射線技師のいずれかの国家資格を有した者のみに取り扱いの制限がある。それ以外の方は違法行為となる。私の所有する国家資格は診療放射線技師免許である。その特定者以外での検査制限を解決するための手段として工業用超音波非破壊検査装置があり、代用可能な装置 O 社製 E0i の登場により特定国家資格を有しなくても利用可能となった。これは品質検査専用機器なので特定免許を必要とせず使用できる。これにより誰でも検査可能となり判定基準及び表示が確立しやすくなる利点がある。カラースケール表示なのでエコーレベルは色合い変化にて確認でき視覚的評価が簡易になる。(詳細機能は省く)

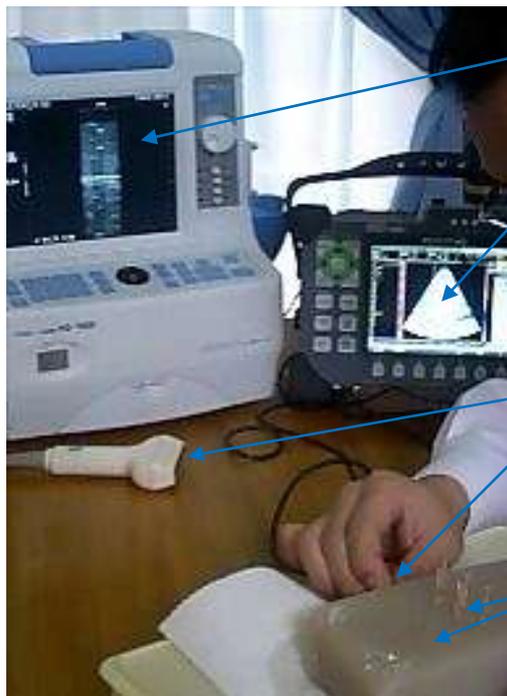
写真 11-1-1

次の写真(11-1-1)は O 0i の応用実験の為調整を行っているものです
画面左が医療用超音波装置 HS-1500 で右が OLYMPUS EPOCH1000i の5MHz フェーズドアレイ方式に音響レンズ無しの工業用装置で、これからマグロを観察するための下準備中の状況です

医療用超音波装置 HS-1500 グレイスケール表示

工業用非破壊超音波検査装置 O E0i カラースケール、グレイスケールの2系統切り換え表示

プローブは E0i が小さく、その大きさは一辺径15mm程度のサイコロ状

こんにゃくにつまようじを刺して距離補正をおこなっております

写真で観察されるようにE0i装置はコンパクトであり且つ防滴構造、センサーであるプローブは小さく、視野は広く且つカラースケールとグレイスケールの切り替え方式。スキャン方法はフェーズドアレイ方式(医療ではセクタ方式)音響レンズがなくスライス厚み方向にフォーカスできていない。音速設定変更を自由に行える機能を有する

HS-1500 はリニアスキャン方式で周波数切り換えが3段階(空間分解能を3切り換え)、グレイスケール表示のみ音響レンズ採用により音速が1530mの対象物において三次元的にフォーカシングされる。音速設定は変更不可であり検査対象物はそれに依存する。それぞれの詳細事項は省く

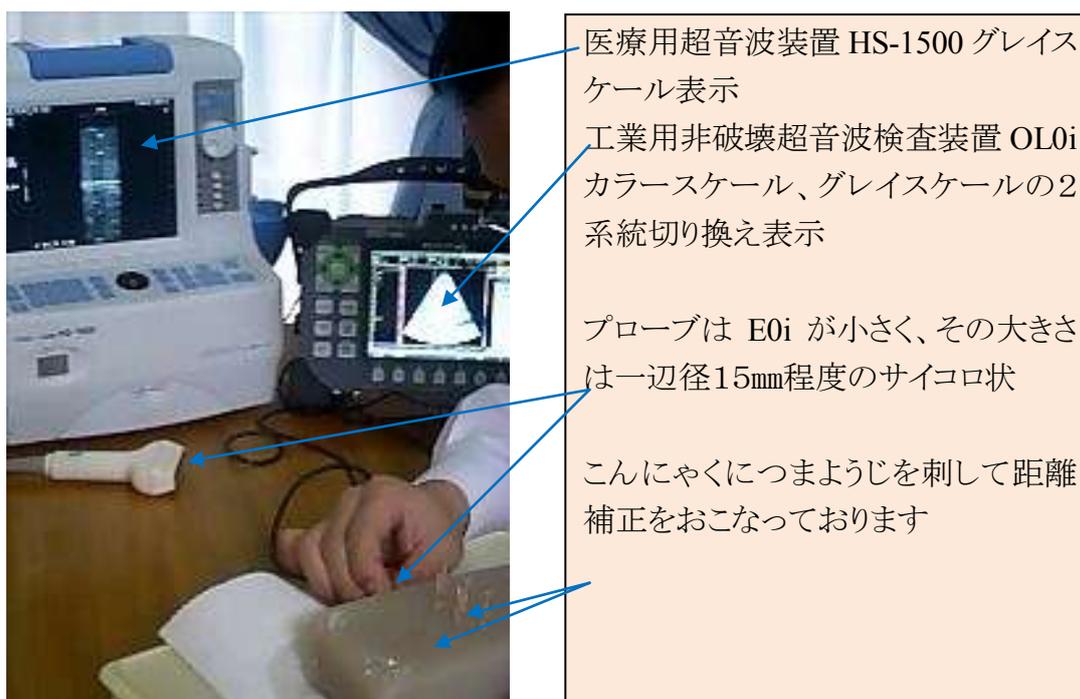
次の写真はO E0iの応用実験の為調整を行っているものです
画面左が医療用超音波装置HS-1500で右がO E0iの5MHzフェーズドアレイ方式に音響レンズ無しの工業用装置で、これからマグロを観察するための下準備中の状況です

音速設定を両装置同一にするため、こんにやくにつまようじを20mmピッチで刺してそれぞれの装置の距離計測値が一致するようにE0i装置の音速を調整した。ちなみに設定音速は1530メートルに設定調整し、こんにやくは測定結果によると22mmで計測され音速1460程度の音速と示唆される計算値を得た。

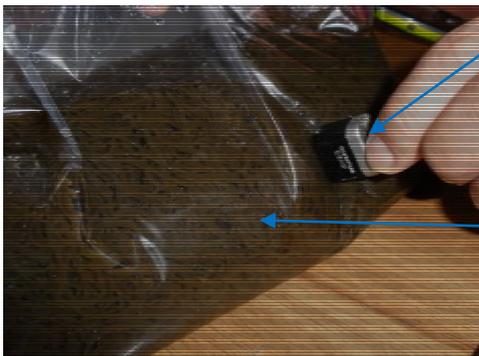
完熟もずく 検査

E0iフェーズドアレイプローブ

もずくの茎が密に存在して見られます

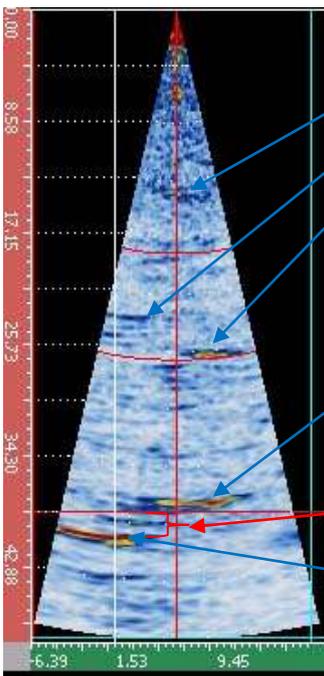
もずくの茎を明瞭に捉えております。

全体的にこの画像で何を観察しているか 困難です

プローブ走査すると形状や状態が把握できました

底面エコーとします

底面エコー段差

底面エコーは振り角が大きくなると下方に表示されています

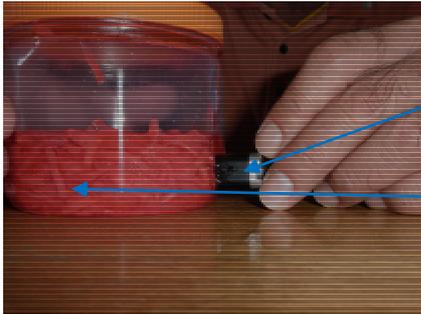
6-④紅ショウガ検査

E0iフェーズドアレイプローブ

比較的まっすぐな紅ショウガが密に存在します

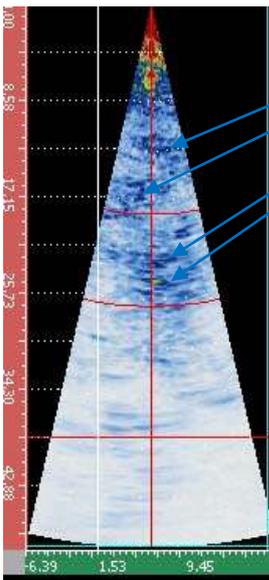
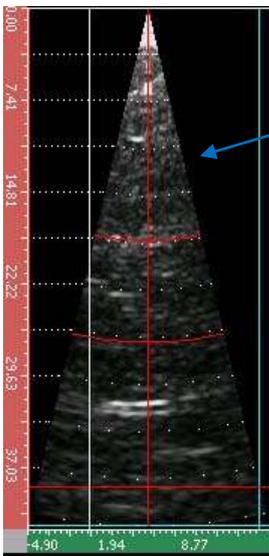
紅ショウガを捉えておりますがやはり形状を把握できません。プローブ走査で形状認識困難

グレイスケールはプローブ操作で空間的形狀が観察評価可能

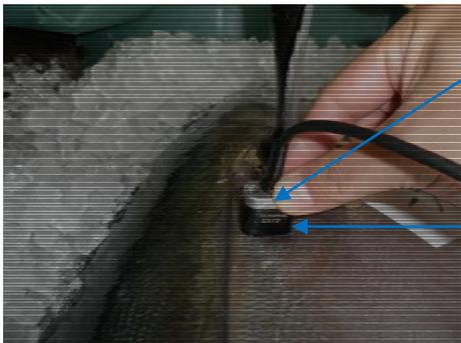
6-⑤メバチマグロ血合い筋ラウンド状態での観察

EOiフェーズドアレイプローブ

横断面にプローブはスキャンしています

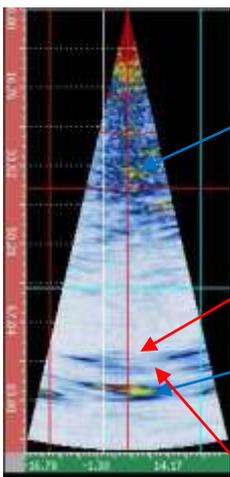
弓型の血合い筋形状を確認できます

下にある脊椎反射を認めます、これはリアルタイムマジックで、前のスキャンの多重反射の表示となります

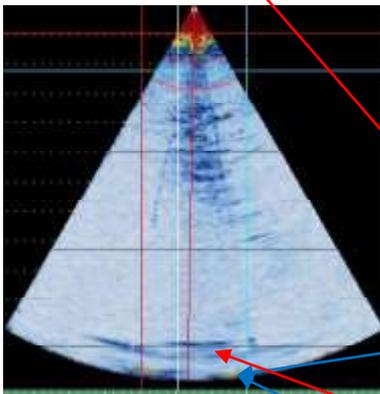
実際の脊椎反射を明瞭に認めます

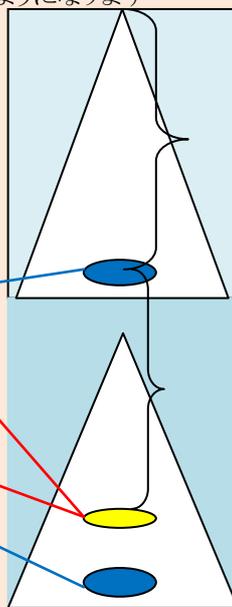
原理は図のようになります

青は真の脊椎反射像で黄色はプローブ面との多重反射アーチファクト(虚像)

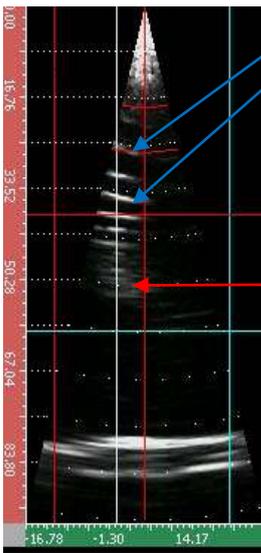
筋隔を明瞭に認めます

高輝度領域を認めます。多重反射ノイズ? 部分的油の乗りまたは出血などの異常身

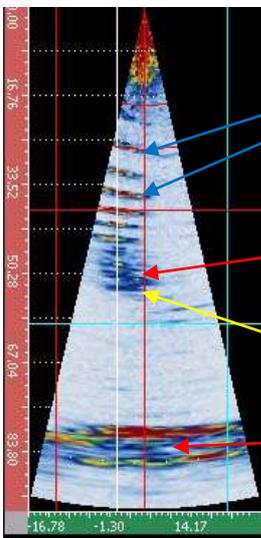
筋隔を明瞭に認めます

高輝度領域を認めます。多重反射ノイズ? 部分的油の乗りまたは出血などの異常身

高輝度エコーなので多重反射起きる可能性が大であるが、振り角に起こったグレーティングローブのアーチファクトかもしれません

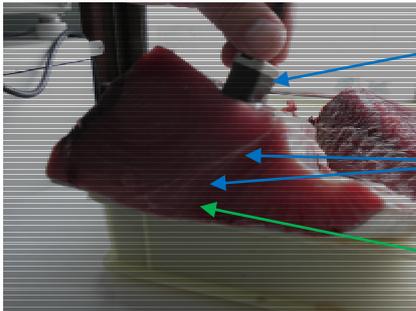
6-⑦メバチマグロブロックカット面脊椎方向から皮に向けての観察

E0iフェーズドアレイプローブ

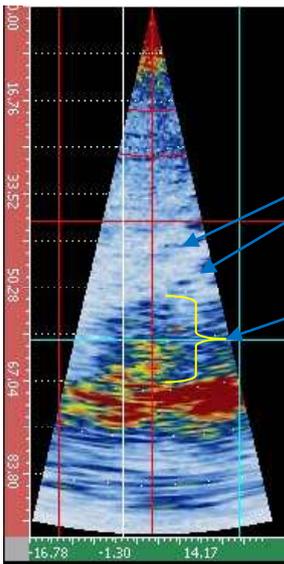
太い筋隔(スジ)を認めます

僅かながら油が部分的にのって白っぽく見えます

不明瞭ながら筋隔を認めます

油の乗りを証明する青いエコー表示が確認できます。多彩な色合いで不均等に混在することがうかがえます

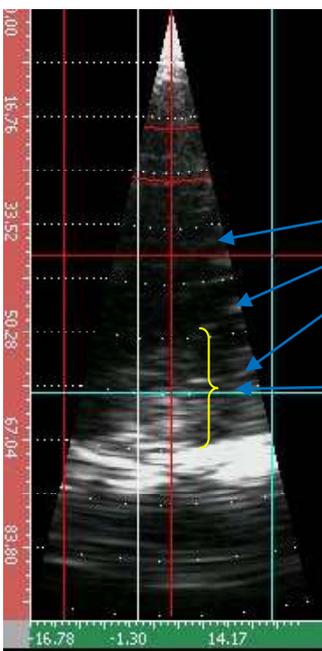
不明瞭ながら筋隔を認めます。

油の乗りを示唆する高輝度粗雑領域を認め、内部構造も確認できます

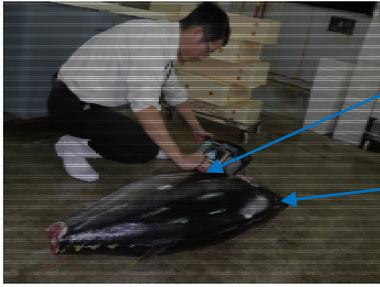
6-⑧メバチマグロセミドレス血合い筋の観察

E0iフェーズドアレイプローブ
胸鰭付け根より尾側5センチにプローブを
当てています

メバチ80キロクラスのセミドレス氷保管生
那覇のセリで当日入手

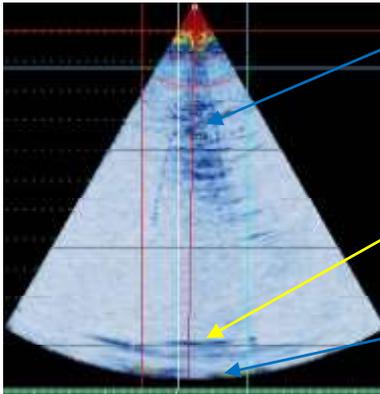
弓状の血合い筋構築が明瞭に観察され
ます。青い均一の色合いで見られます

脊椎の多重反射アーチファクトを認めま
す(超音波透過性良好とみなします)

脊椎反射がギリギリの視野で認められま
す

この画像情報から示唆されることは、超音波透過性が良好で均一なので安定した身質、皮下に20mmのエコージャーニック層を認めるので油の乗りはそのレベルで、超音波透過性が良いことも油の乗りが軽微と評価される。血合い筋やその周囲にエコージャーニック領域が存在せず比較的均一明瞭に見られる事から内部身質に大きな乱れは生じにくいと考えられます。その他脊椎の描出状態や脊椎前方異常輝度信号も存在しない事もその評価に貢献する所見となります

超音波による評価はリアルタイムに観察しプローブを走査しながら情報を空間的且つ理論的に分析していく事が最も重要であり、予想する空間を理解するつまり物体の構造(マグロの解剖)を熟知しており、超音波物理の習熟がその背景に存在しなければ評価は成り立ちません。E0i誰でも利用可能な装置であり、その機能はマグロのみならずあらゆる方面への検査評価が可能な検査装置です。アーチファクトとなるビーム角変異は音速計算上重要なアーチファクトであり、対象物質の音速測定(油の乗り具合)を比較的簡易に計算できると考えられ、その計算方法はスネルの法則計算式やセクタスキャン方式のビーム角変更遅延時間設定の差でも計算可能であり、音速設定をリアルタイム可変できるのでさらに精度よく油の乗り具合という品質評価つまり美味しさの音響学的規格数値の提供が可能となる

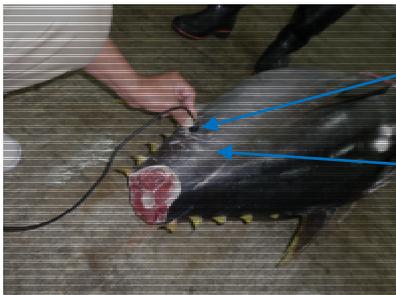
6-⑨メバチマグロドレス面脊椎方向から皮に向けての観察

EOiフェーズドアレイプローブ

メバチ腹シモの操作で写真の位置で異常所見が出現

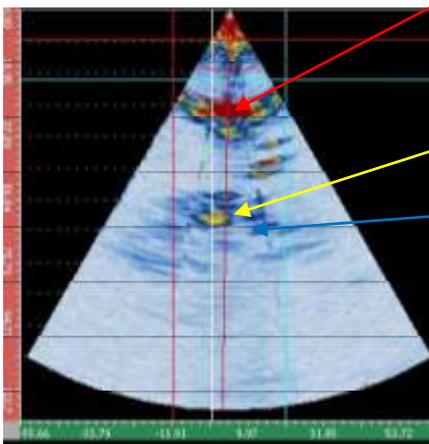
短軸像で異常高輝度の領域を認めます

脊椎反射信号? 多重反射アーチファクト? この画像で判断できません

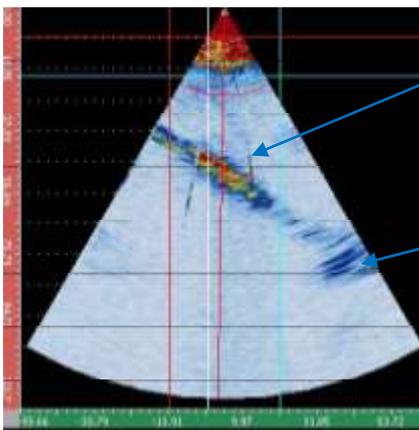
長軸像やリアルタイム観察により脊椎反射と確認できる

長軸像にて骨に向かう索状構造を認め中心部に強い肥厚を認めます

脊椎反射を認めます。信号が弱いのはビーム角が大きい事による。また横流れも大きい
