医療超音波技術を応用した新しいマグロ品質検査方法と海洋深層水、温度管理による自然エネルギーによる品質改善、品質維持管理流通についての治験中間報告

周超音波研究所 新垣 周三

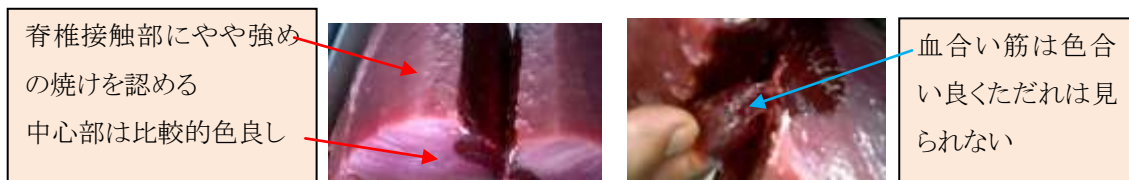
セリ直後ロイン肉眼写真 脊椎と中骨付着部に焼け(乳酸アシドーシス白濁変色)が見られる。超音波所見において筋隔带状の範囲に一致して身のはがれ(筋隔剥離)が認められ、中層部より深部中隔筋膜までの無エコー領域は身質の軟化で一般的に弱い広範囲な焼け(丸焼けとも称される)といわれる状態であった。

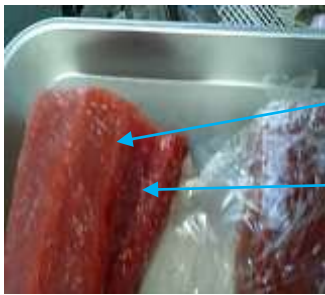
冷風処理のみでこれだけの色合いに回復
若干オレンジ色を呈する
血合い境界部と中心部は色合い
よし

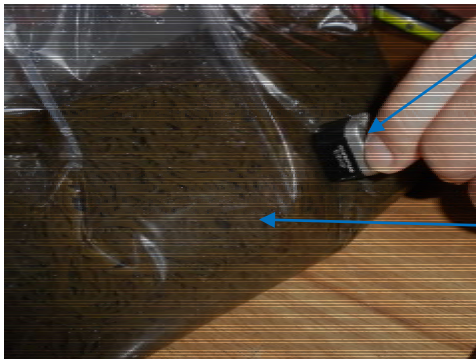
EPOCH1000iフェーズドアレイプローブ
