# マグロの超音波品質検査方法

周超音波研究所 新垣 周三

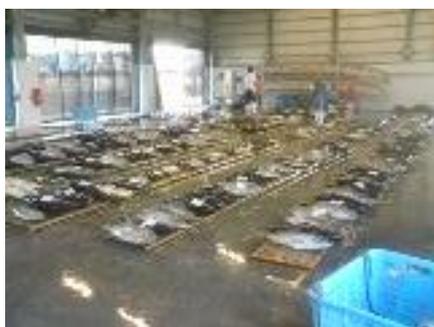
次の写真は中規模であり比較的大きさのそろったマグロが並び釣り上げてから数日のマグロが300本程度並びます。ここはまた別の特性を考慮して目利きにはいりません。

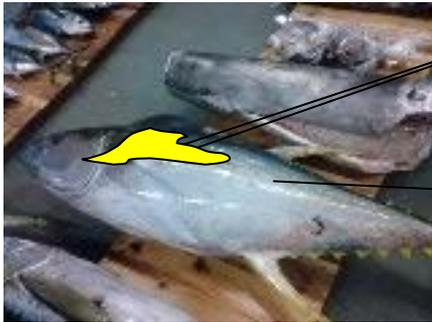
この領域は軟骨のため超音波は透過しにくく、プローブ密着も悪い

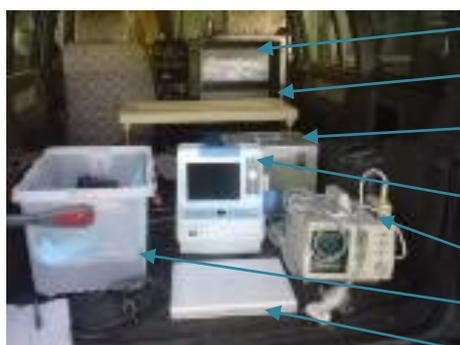
- 参考書、白衣、手袋収納ボックス
- 作業台
- ペーハー測定器、酸素濃度計、デジタルメモリー型温度計、1MHz 超音波美顔器配備アルミケース
- 本多電子製 HS-1500—5/7/10MHz 超音波装置
- 3.5MHz 超音波装置
- バッテリーインバータ搭載移動ケース
- データ入力用ノート型パソコン
